VORHANDENE WOHNQUALITÄTEN (BASIEREND AUF DEM KATALOG)

ERWEITERTE, TRANSFORMIERTE UND VERBESSERTERTE WOHNQUALITÄTEN (BASIEREND AUF DEM KATALOG)

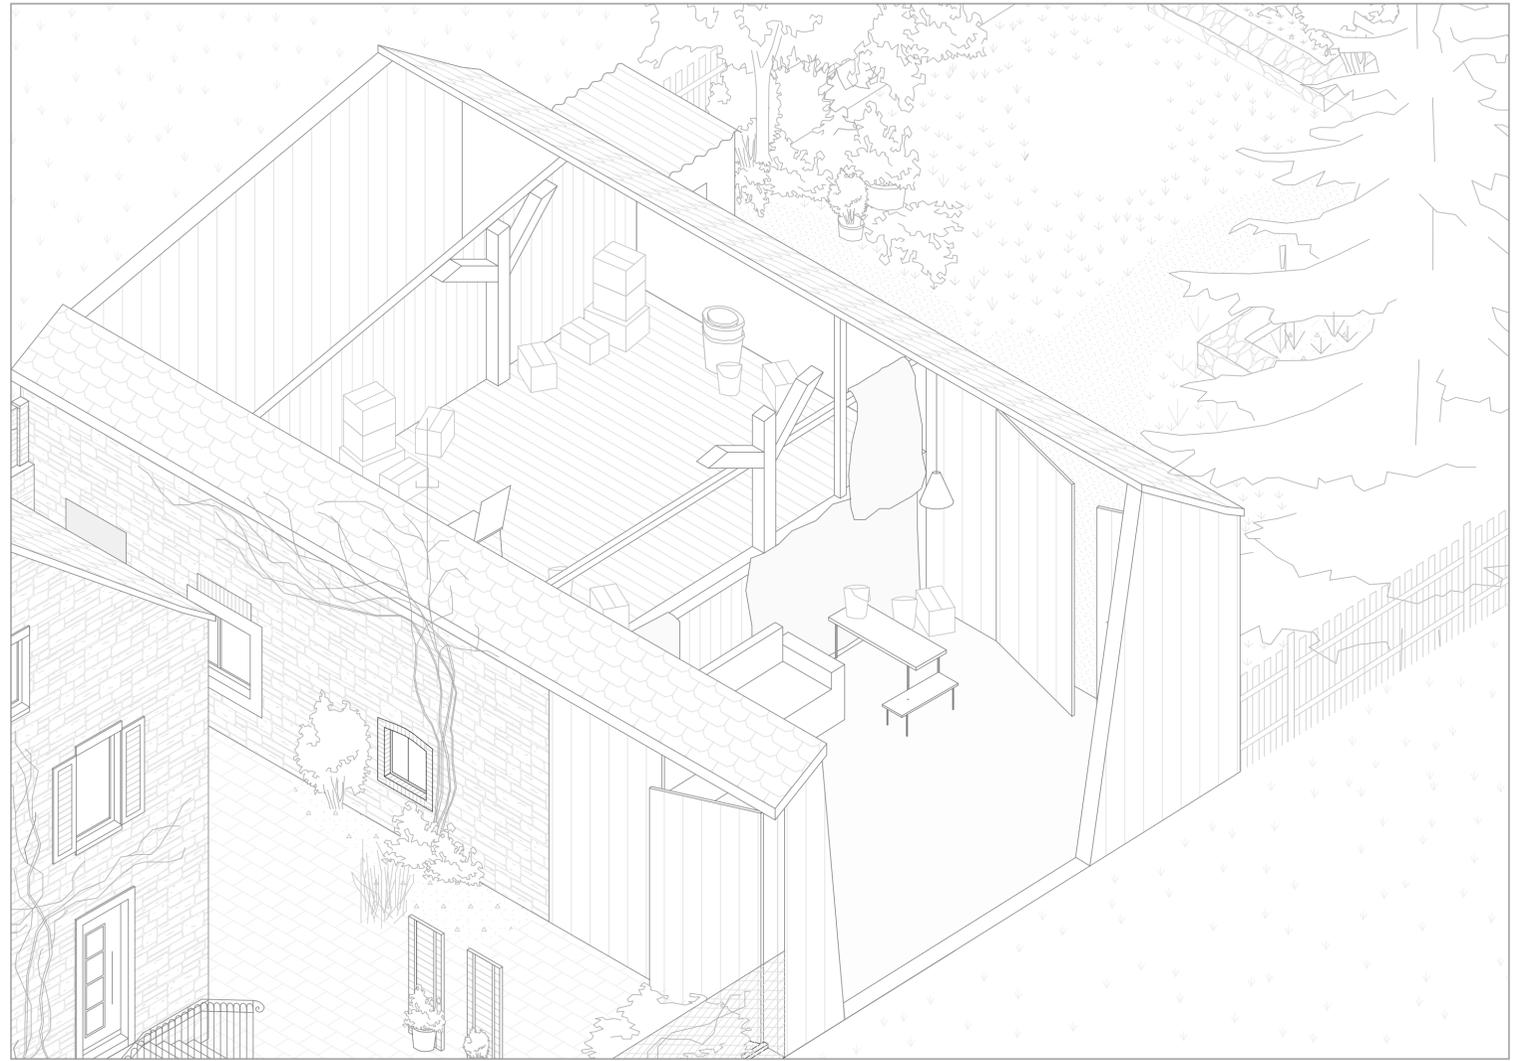
ungenutzter gebauter Raum

Scheune als Barriere zwischen Haus und Garten

Gepflasterte, wenig genutzte Flächen im Hof

Belichtung des Dachgeschosses nur durch 2 kleine Fenster in der Südfassade

Kein visueller Bezug vom Wohnraum zum Garten

Bauliche Barrieren verhindern Altgerechtes Wohnen

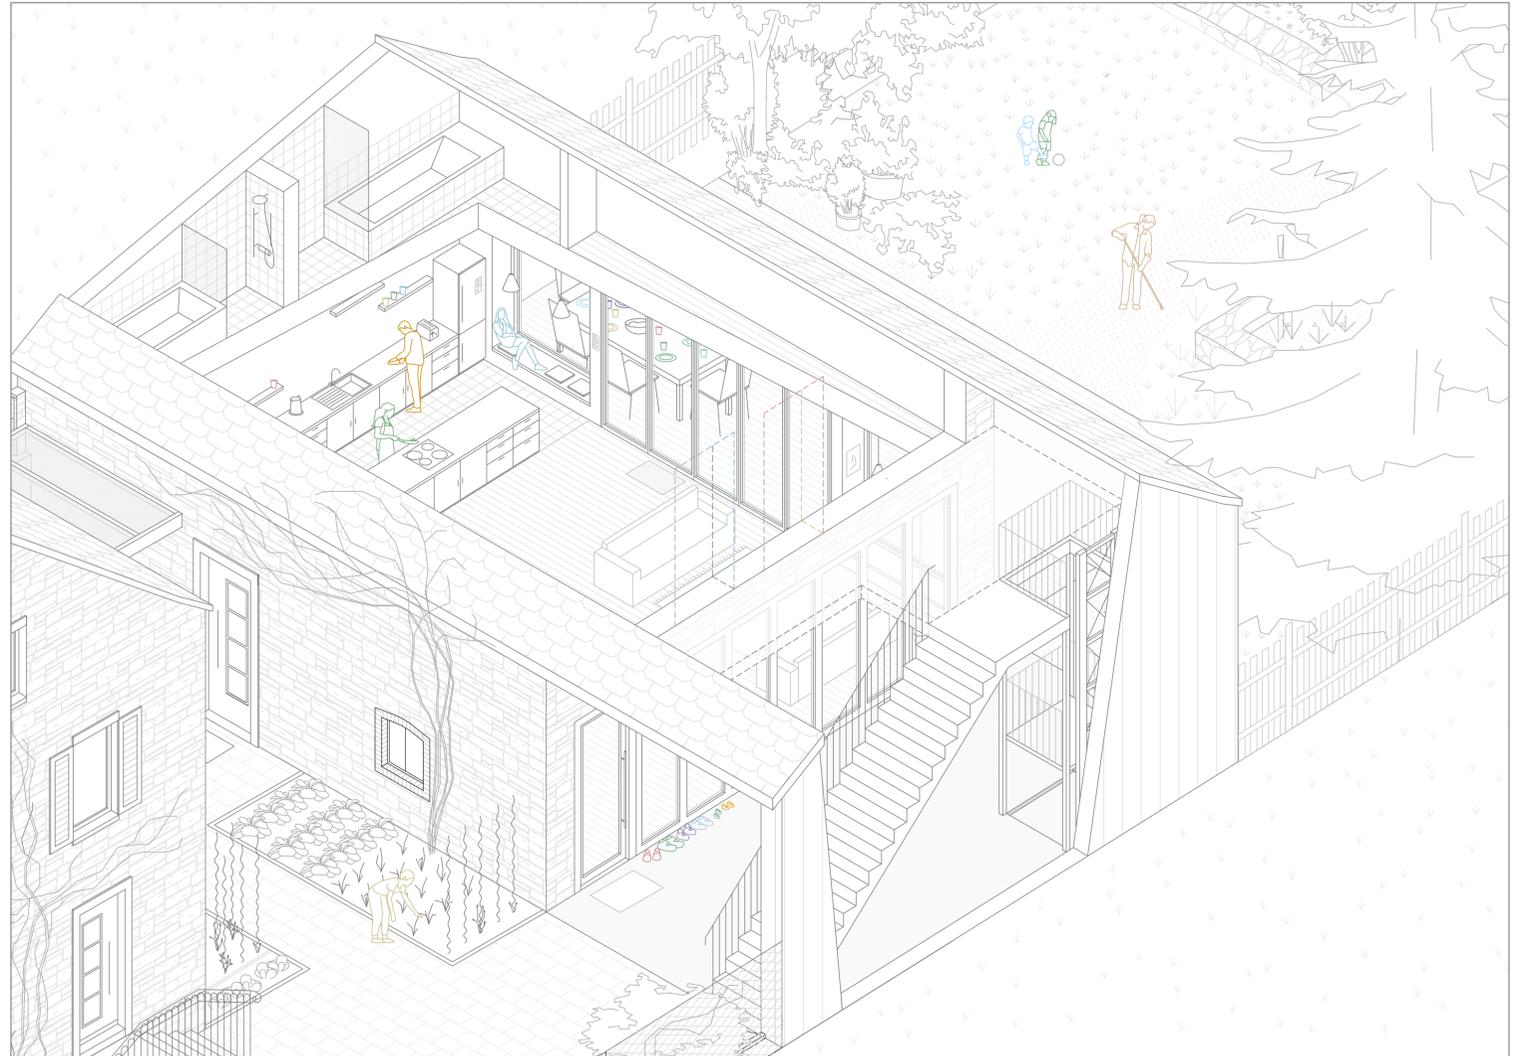
Gemeinschaftliches Wohnen - über familiäre Verhältnisse hinaus

Umnutzung als Gemeinschaftsraum

gemeinschaftliches Wohnzimmer

Treffpunkt in Gemeinschaftsküche

Mehr Licht und Luft für das Dachgeschoss durch Dachfenster

Umnutzung als Wohnraum

Integration von Altgerechten Wohnen

Lifter

Schwellenloses Betreten der Räumlichkeiten

Barrierefreiheit

Scheune, eingebettet in den Garten als Übergang vom Haus zum Garten

Erweiterung der Beetfläche bis zum Haus

Erweiterung der Grünfläche bis zum Haus

Verringern der Schwelle von Innen- zu Außenraum, Wohnen im Garten
